古蹟調查報告書 第十冊

# 蔚州澗月寺址

東亞大學校博物館

1985

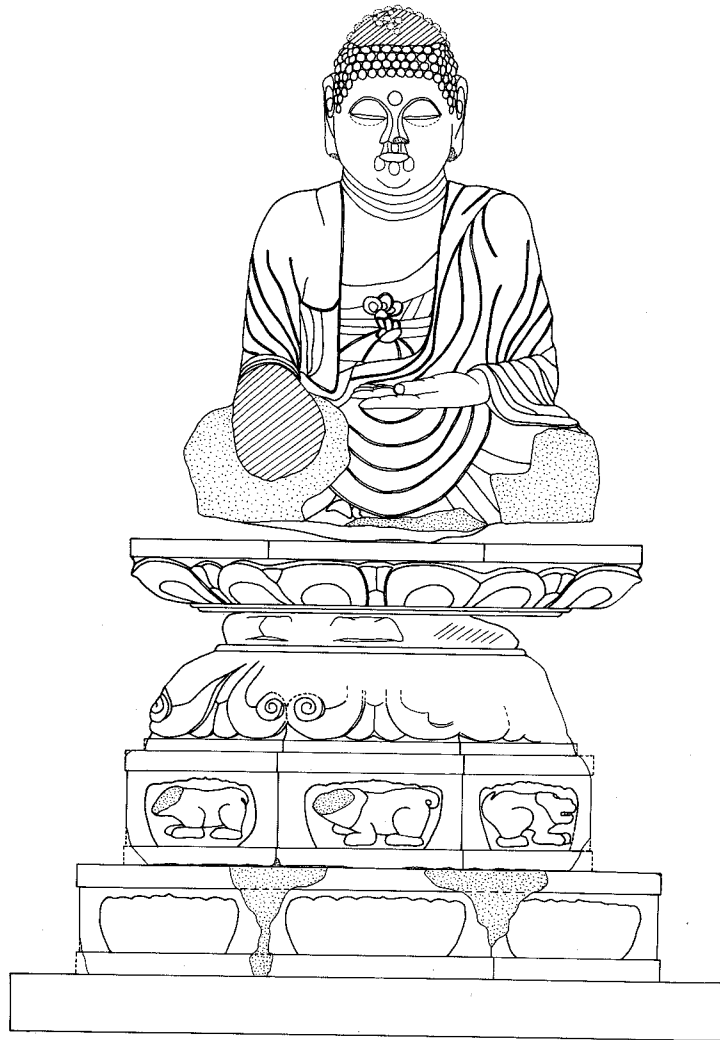
圖面30. 石造如來坐像 實測圖

圖面에서 보다시피 肉髻는 損傷을 입었고 코와 양귀 끝도 破損되었으며 목은 떨어진 것을 다시 接着하였다. 그리고 오른손과 양무릎도 破損되었으며 臺座石은 모두 4枚로서 組立되었으나, 3번째의 眼像文을 가진八角臺石만 이 佛像과 關係가 있는 듯하며 나머지는 石燈 地臺石 또는 다른 石佛의 臺座에 해당하는 것이고 光背石도 없어졌다.

佛像은 뚜렷한 螺髮머리에 肉髻는 比較的 커서 머리와 區別할 수 없는데 前面에 一部 損傷을 입고 있다. 얼굴은 둥그스름하나 이마가 약간 짧은 듯하며 눈, 코, 입은 적은 편에 속하여 얼굴 자체가 肥滿하게 보인다.

짧은 목에 三道가 있지만 뚜렷하지 못하고, 짧게 處理된 듯한 느낌을 주고 있는 法衣는 通肩인데 한결 가벼운 듯한 느낌을 주며 衣紋은 U字形의 階段式이다. 手印은 結跏趺한 무릎 위에서 降魔觸地의 印을 結하였으나, 右手가 缺失되었다. 坐高 1.35m, 頭高46cm이다. 이 佛像은 肥滿한 듯한 얼굴과 身體에 비해서 짧은 座高, 좁아진 어깨, 肉髻의 鈍化 등이 特徵이라고 말할 수 있다. 現在 潤月寺址石造如來坐像保存閣을 지어 그 속에 保存하고 있다.

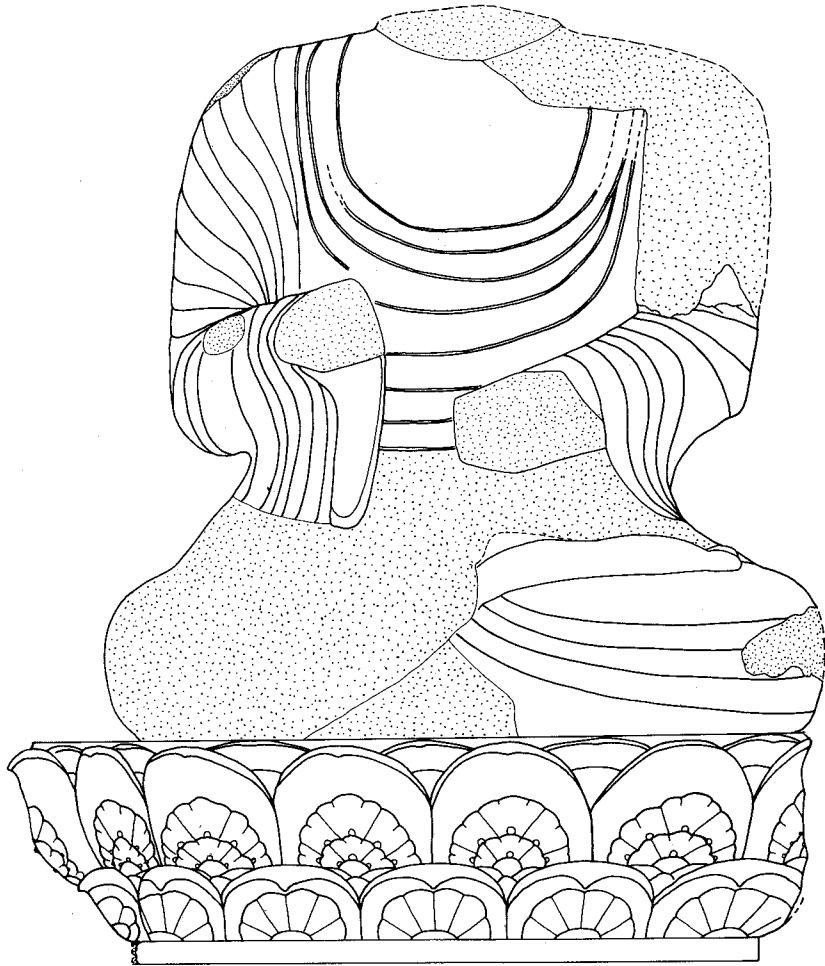
몸 전체에 損傷이 많아서 確實한 形態는 짐작할 수 없으나, 花崗岩의 磨滅度는 前記한 石佛과 同一하여 同時代에 만들어진 것이라고 推定된다.

어깨와 허리는 모두 가벼운 듯한 느낌을 갖도록 矮小한 편이며, 通肩의 가벼운 法衣는 U字形으로 가슴에 衣紋을 남기고 있으나 結跏趺한 무릎部分의 形態를 알 수 없다. 手印은 가슴 아래에서 左手가 아래로, 右手가 위로 놓인 狀態인데 轉法輪印 또는 智拳印이 잘 어울릴 것 같은데 아마 前者에 가까울 듯한 位置를 하고 있다. 石佛의 臺座는 모두 본디의 것이 아닌 듯하나 複瓣 또는 重瓣仰蓮을 가진 臺座는 이 遺蹟의 石塔과 함께 같은 時期에 만들어진 것이라고 생각된다. 石佛高 67, 76.4cm, 臺座高 27cm, 23cm이다.
