伽耶文化圈遺蹟精密調査報告書

慶南 蔚州·蔚山·梁山

1986. 12.

東亞大學校 博物館

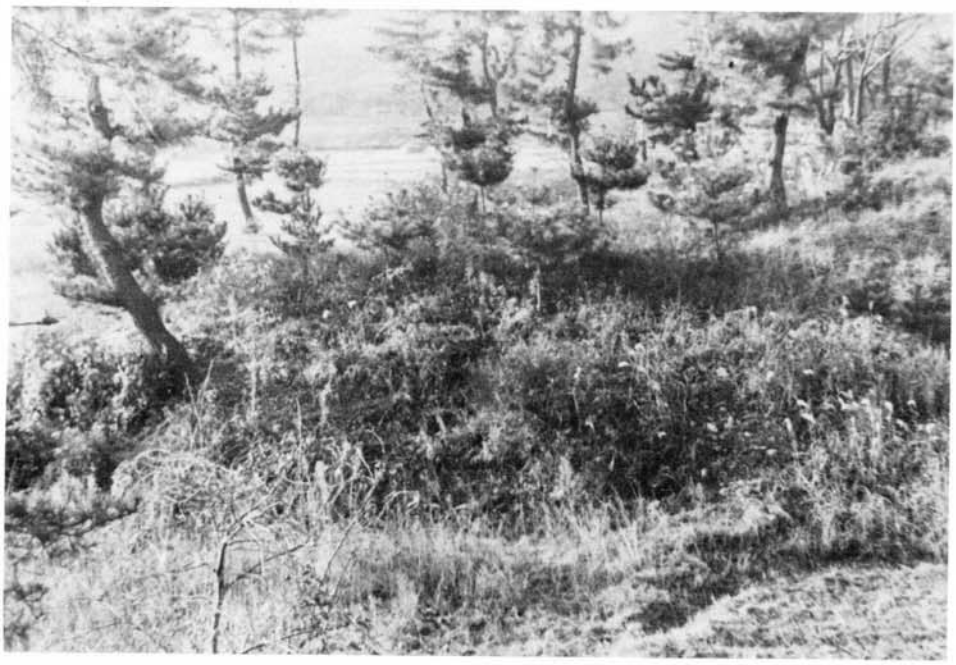
古墳群 2 地區 遠景(西에서)

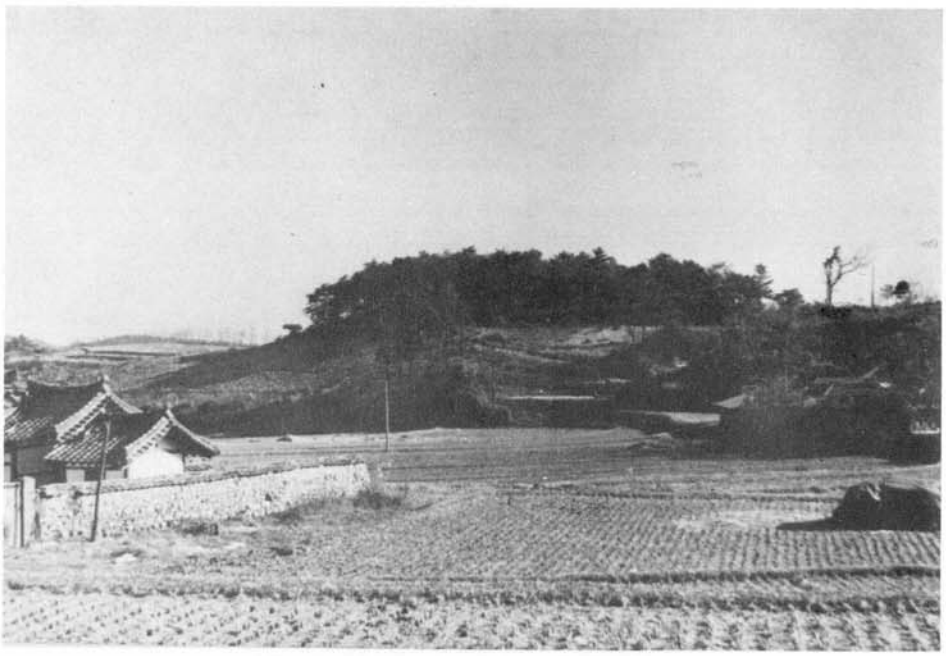
북쪽에서 바라 본 城址 遠景

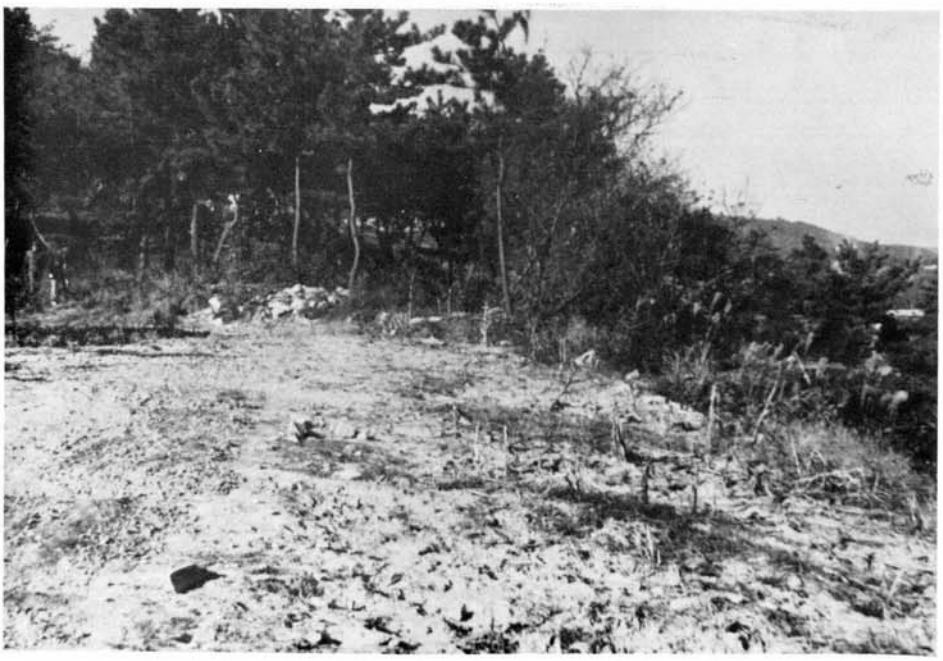
근자에 와서 耕作地周邊의 동남쪽 城廓一部는 完全 破壞 되었는데 이는 工團編入地 住民의 無責任한 所行으로 推測되는 바 이 地域 開發計劃을 推進中인 産業基地開發公社의 協助로 保存對策이 강구 되어야 할 것이다.

城址 近景(南에서)

遺蹟의 性格糾明을 위한 學術調査를 實施하여 記錄을 남기던지 그렇지 않으면 當局의 시급한 保存 對策이 要請됨.

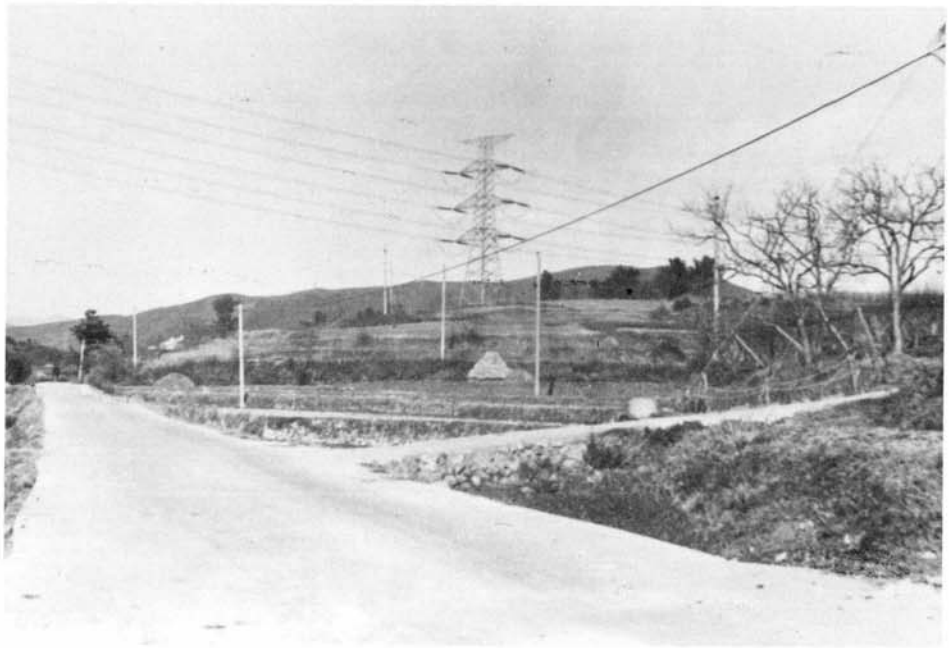
古墳群 遠景(東에서)

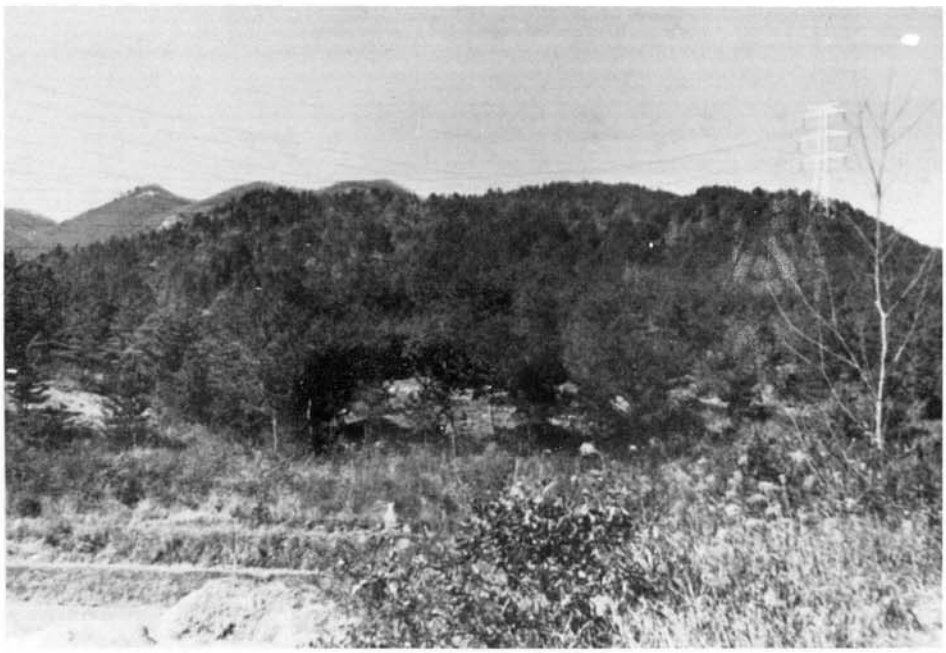
城址 遠景(南에서)

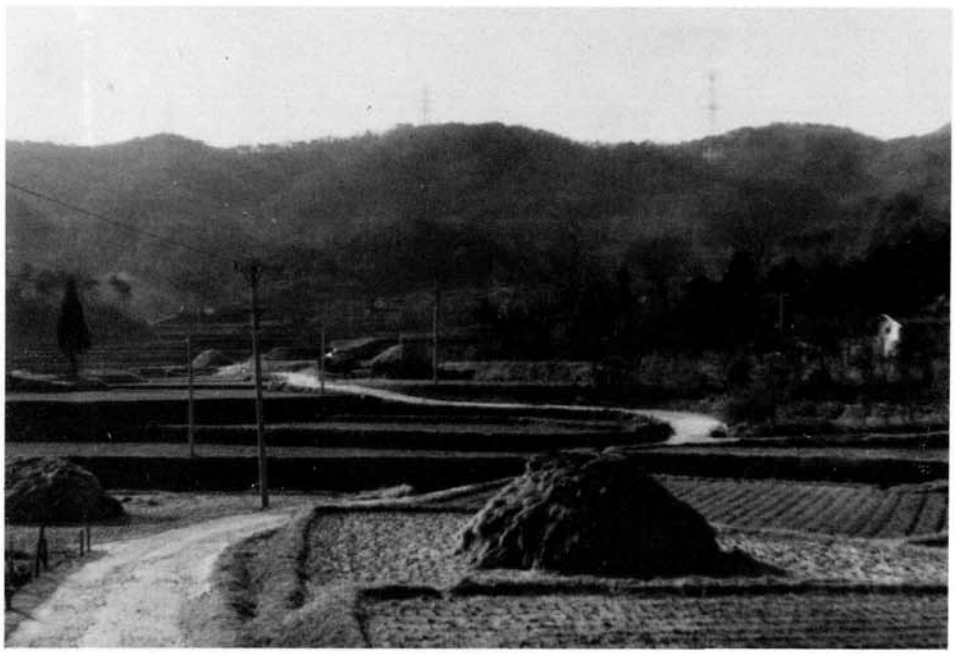
栗里 靈鷲마을(속칭 안영축)앞 靈鷲寺址(廢塔址)西南方 100m 거리의 丘陵一帶(約 3,000坪 정도)에 分布하고 있는 數十基의 古墳群이다. 古墳이 分布한 이 丘陵은 隣近의 野山과 農耕地 사이에 마치 하나의 섬(島)처럼 생겼는데 여기에는 竪穴式石槨으로 보이는 遺構가 盜掘로 인하여 破壞된 狀態로 여기저기 放置되어 있다.

古墳 遠景(北에서)

盜掘은 날로 심해지고 있는바 遺蹟이 消滅地境에 이르고 있으므로 시급히 標本調査를 實施해야 될 것이며 保存策이 要請된다.

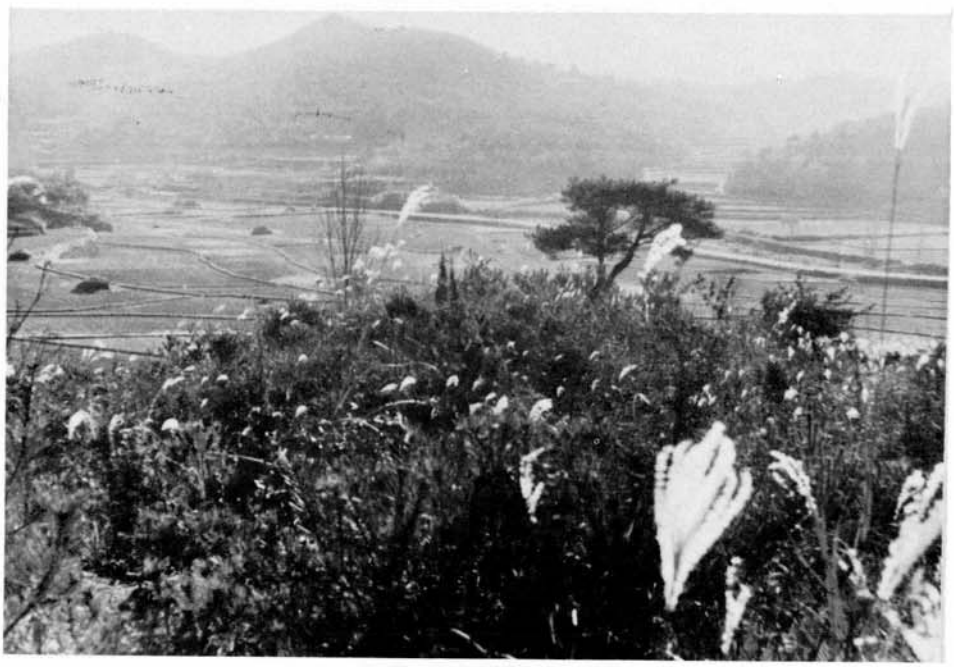
大, 中形의 封土를 가진 10餘基를 비롯하여 數百基의 小古墳이 密集分布 하고 있는데 發掘調査를 하지 않고서는 알 수 없지만 얼핏 보아서는 陜川三嘉古墳과 비슷한 느낌을 준다. 住民들의 말에 의하면 여기에는 1970年代 初부터 盜掘이 始作되어 現在까지도 盜掘은 계속되고 있다는 것이다.

古墳의 近景(西에서)

國家豫算이 許容되는 範圍內에서 部分的인 學術調査를 實施하여 正確한 記錄을 남겨야 함은 물론 遺蹟 또한 永久保存策이 要請되고 있다.

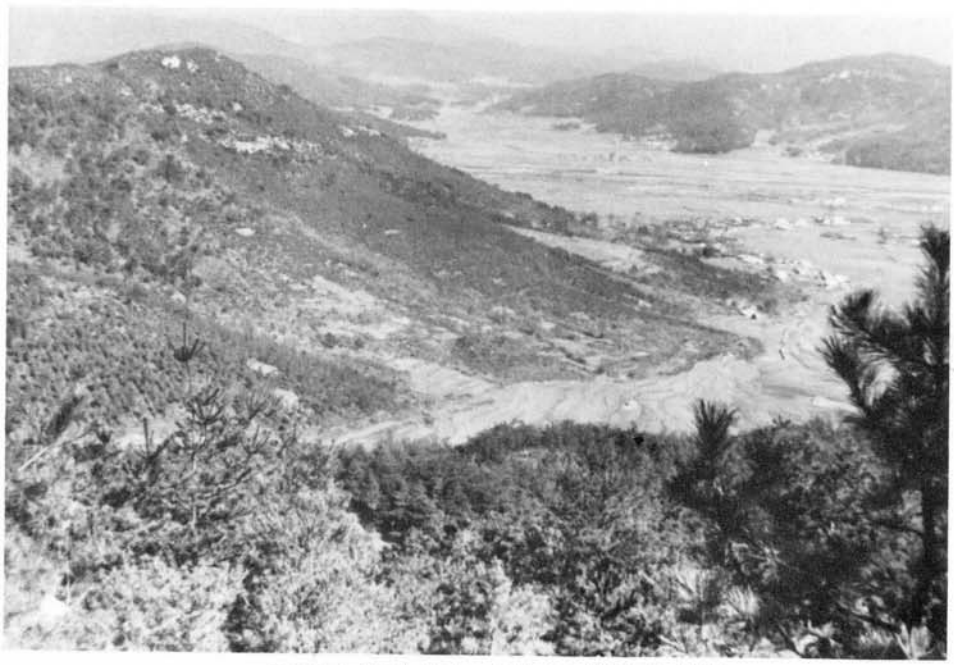
川前里 城址에서 바라 본 古墳群 地域

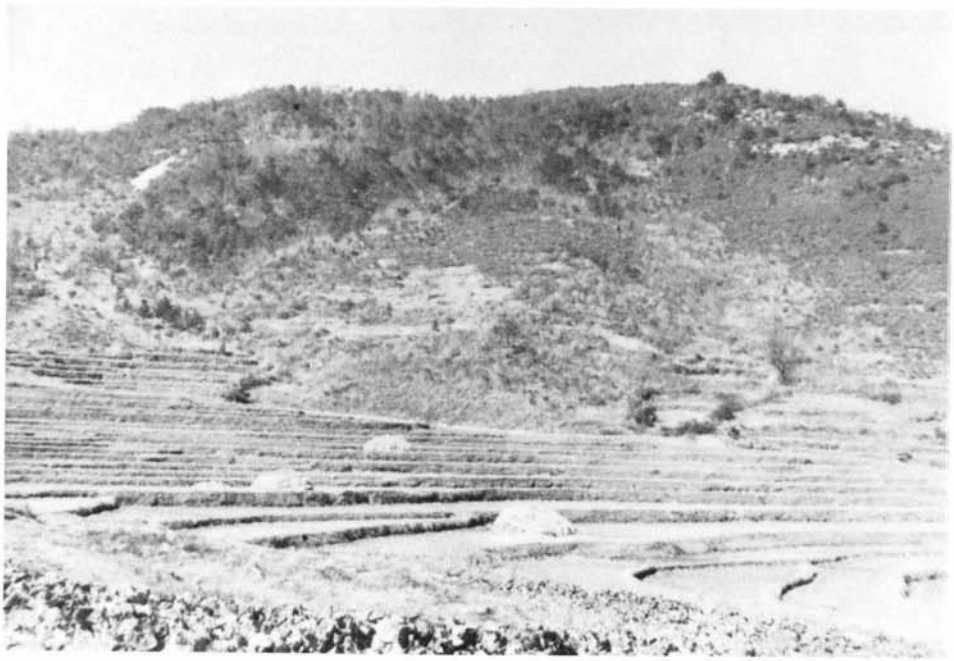
耕作地와 隣接한 부근에 數三年前 부터 無許可 開墾이 始作되면서 많은 遺構가 破壞되었다. 따라서 盜掘은 날로 增加하여 全古墳地域이 廢墟될 지경에 놓였었다. 地表上에 나타난 遺構의 特徵은 長方形 石槨墳인데 具體的인 構造는 알 수 없다.

古墳群 遠景(南에서)

長期間 계속된 盜掘로 말미암아 遺蹟의 狀態는 原形을 찾아 보기 어렵게 되었으나 當局의 豫算이 可能한 範圍內에서 學術的인 標本調査를 實施하여 記錄保存 토록 措置하는 것이 바람직한 것이라고 생각된다.

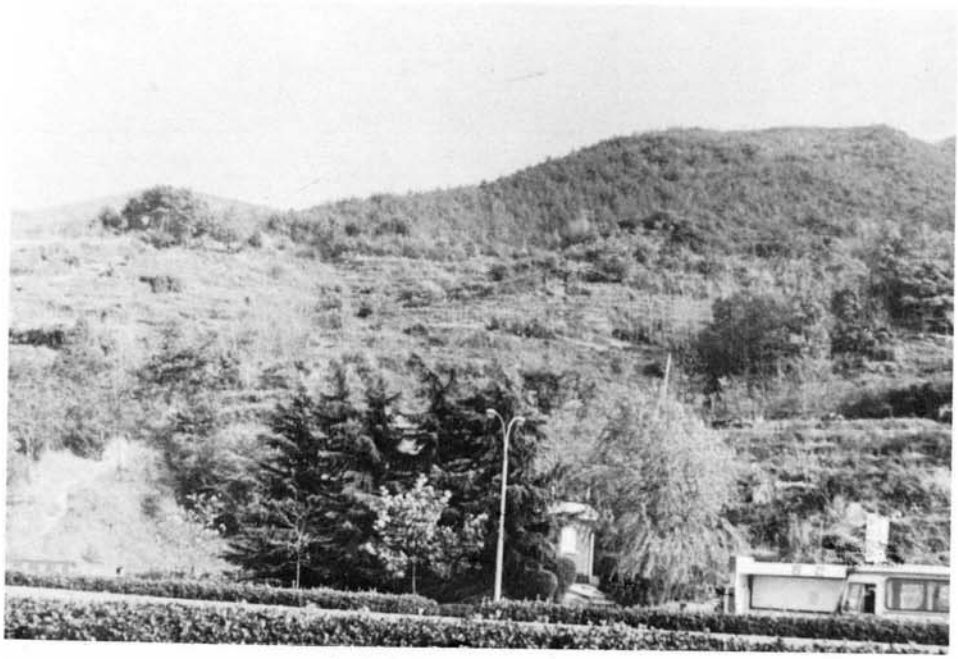
高速道路에서 바라 본 山城

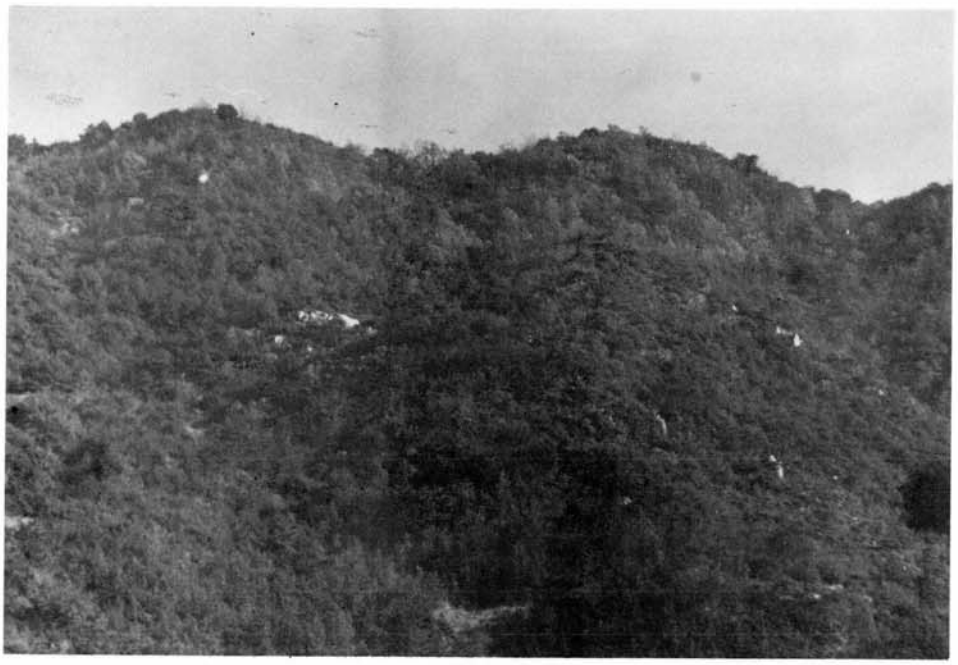
城廓은 大部分 崩壞되고 城內에는 祠堂하나를 두고 있는데 祠堂에는 金舒玄 將軍의 影幀을 奉安하고 있다. 그리고 城內 곳곳에 新羅土器破片들이 散在하고 있음을 엿볼 수 있다.

山城 全景

城廓은 大部分 崩壞된 狀態이나 石材가 제자리를 維持하고 있기 때문에 比較的 잘 남아 있는 편이지만 보다 精密한 學術調査를 實施하여 記錄保存을 할 수 있는 對策이 必要함.

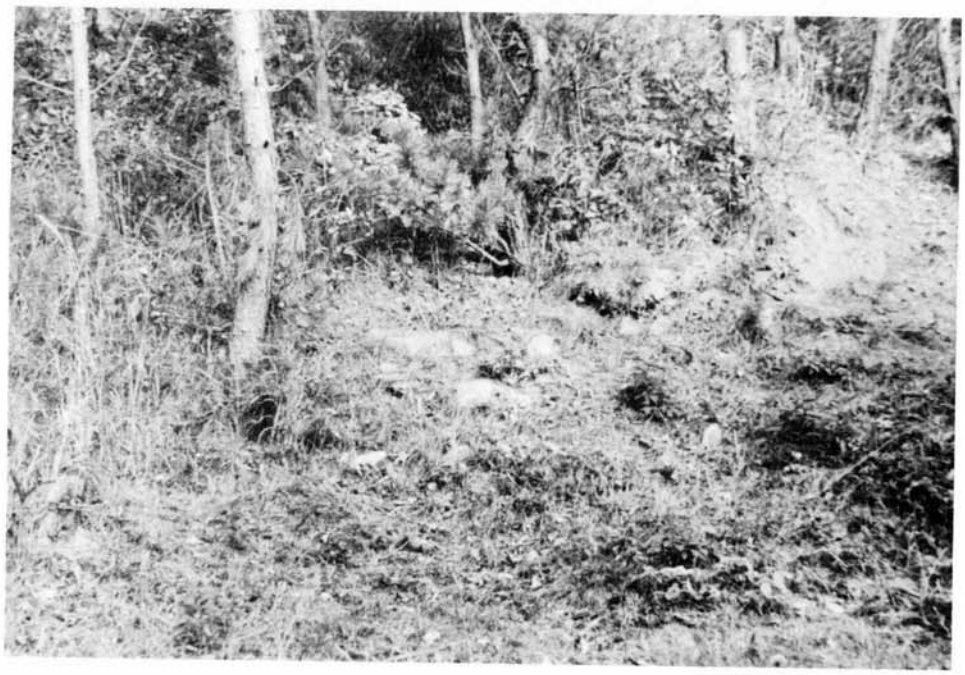
北亭里와 新基里의 境界地域인 新基里部落 뒷산에 封土를 잘 알 수 없는 大小古墳들이 50餘基 群集하고 있다. 그러나 大部分이 盜掘되었기 때문에 川石으로 築造된 地下의 石槨이 地上에 露出되어 있다. 破損이 심해서 確實하게 그 構造를 알아 볼 수는 없었지만 주로 竪穴式石槨墓와 橫穴式石室墓가 混在하고 있는 狀態라고 생각된다.

古墳群 近景

필히 標本調査를 實施하여 詳細한 記錄 保存은 물론 遺蹟 또한 長期 保存策이 樹立 되어야 하겠음.

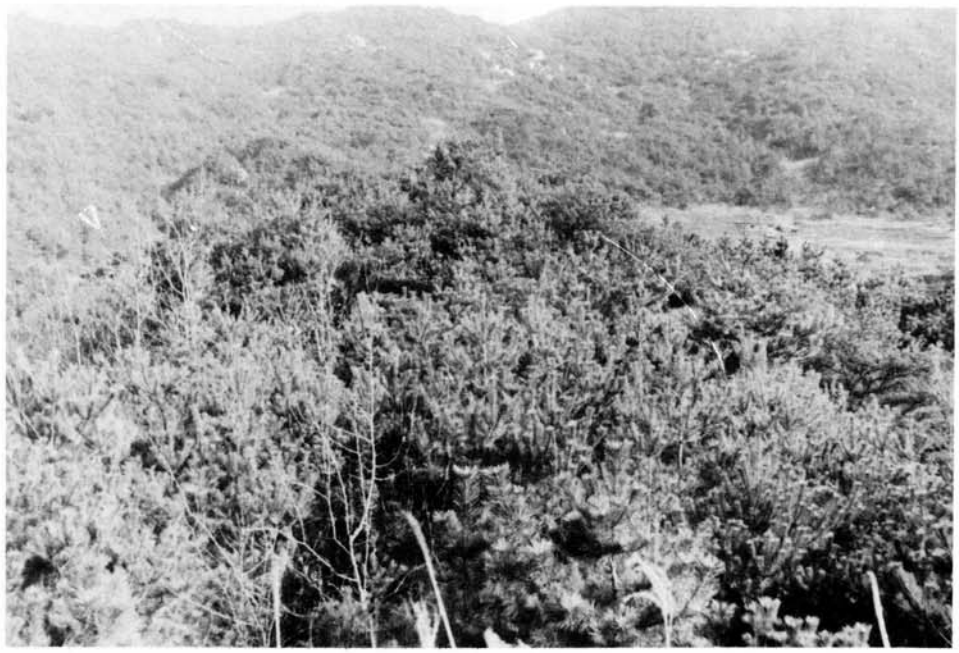
現在 모두 盜掘되어 一部 遺構가 地上에 露出되고 그 위에 雜木이 우거져서 古墳의 形狀을 점점 잃어가고 있다.

古墳群 近景 1

一名 玉峯山이라고 불리울 정도로 大形인 5基의 古墳中 1基를 標本 調査하여 古墳地域의 立木을 伐採淨化하는 한편 發掘된 古墳의 遺構를 內部公開式으로 復原하고 盜掘로 인하여 破壞된 部分도 同時에 補修淨化 하는 것이 좋을 것으로 생각된다. 이렇게 淨化가 이루어 지면 高速道路邊의 景觀造成에도 한결 도움이 될것이며, 잘 保存되고 있는 昌寧校洞古墳群을 聯想할 수 있다.

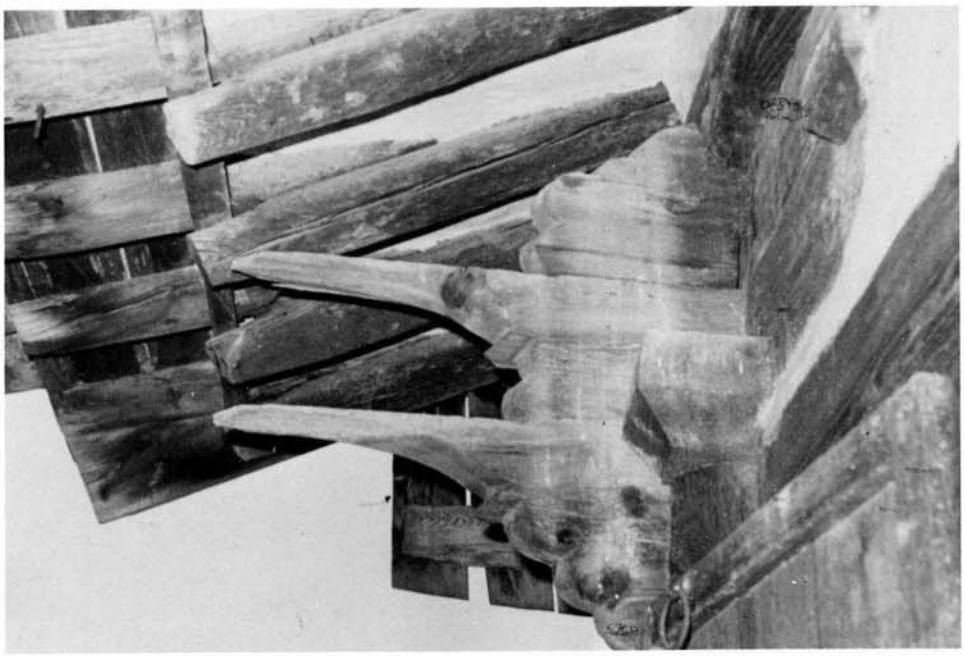
1983年 12月 30일 地方文化財 民俗資料 第7號로 指定되어있는 이 祠堂은 1984年 颱風被害로 인하여 建物과 垣牆이 頹落하고 주위가 廢墟地境에 이르러 시급한 補修가 要請되고 있는바, 地方有志들이 모여 伽耶津祠復原推進委員會를 構成하는 등 地方民들의 잊을 수 없는 關心之事로서 當局의 協助를 바라고 있다.

처마 細部

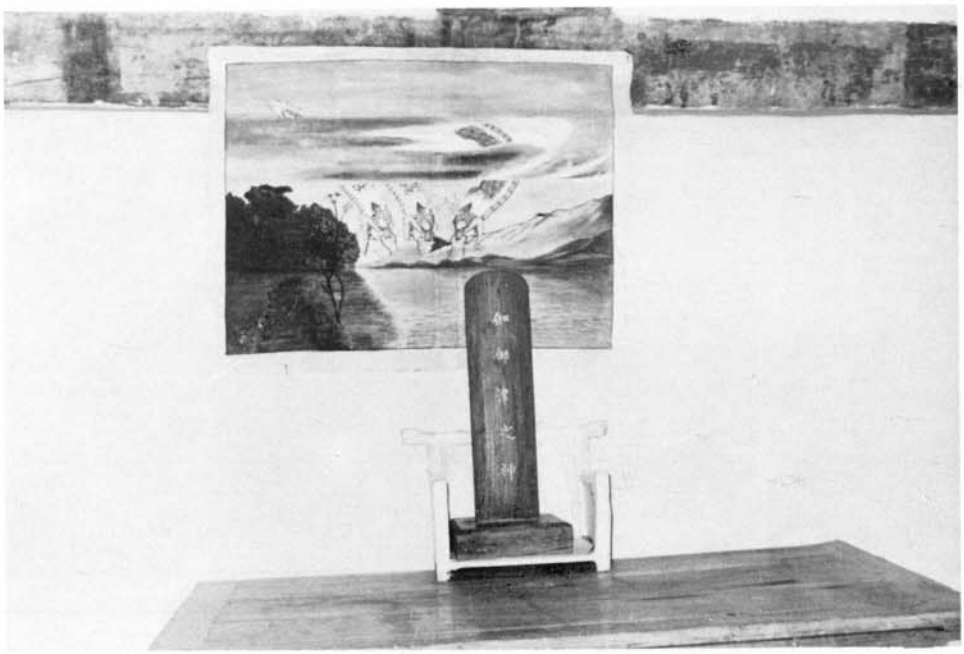
祠堂 內部의 位牌
