伽耶文化圈遺蹟精密調查報告書

慶南 固城郡

1984 . 12 .

東亞大學校 博物館

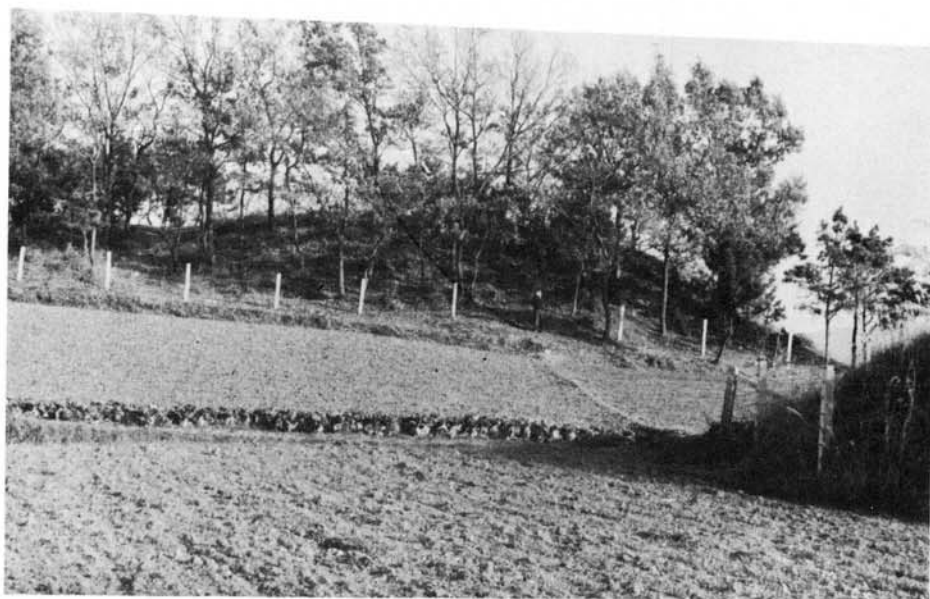
現在 松鶴洞古墳이라고 하는 것은 舞鶴山 頂上에 位置한 2基의 大型墳을 비롯하여 그 서쪽으로 分布하고 있는 4基의 古墳을 合한 6基의 古墳群을 말한다. 그 가운데 頂上部位에 있는 2基는 東西로 나란히 배치되어 있는데 西쪽의 것이 크다. 그러나 모두 頂上부분을 盜掘 당하였으므로 서쪽의 것은 蓋石이 일부 露出되고 있으며 동쪽의 것은 평평하게 원형의 대지를 이루고 있다. 이 두 古墳은 본디 山頂上部를 切開해서 遺構를 配置한 것이 아니고, 현재보다 낮은 山頂上部에 遺構를 設置하

고분 1 전경

그러나 이번 機會에 標本調査 및 整理發掘을 併行하여 이 地域의 古墳 性格把握은 물론이고 保存價值性 與否를 진단하여 補修整理 및 해제작업을 과감하게 實施하여야 될 것으로 생각되며 發掘 및 復原을 위한 所要豫算은 1억5,000만원 정도 必要할 것으로 추측됨.

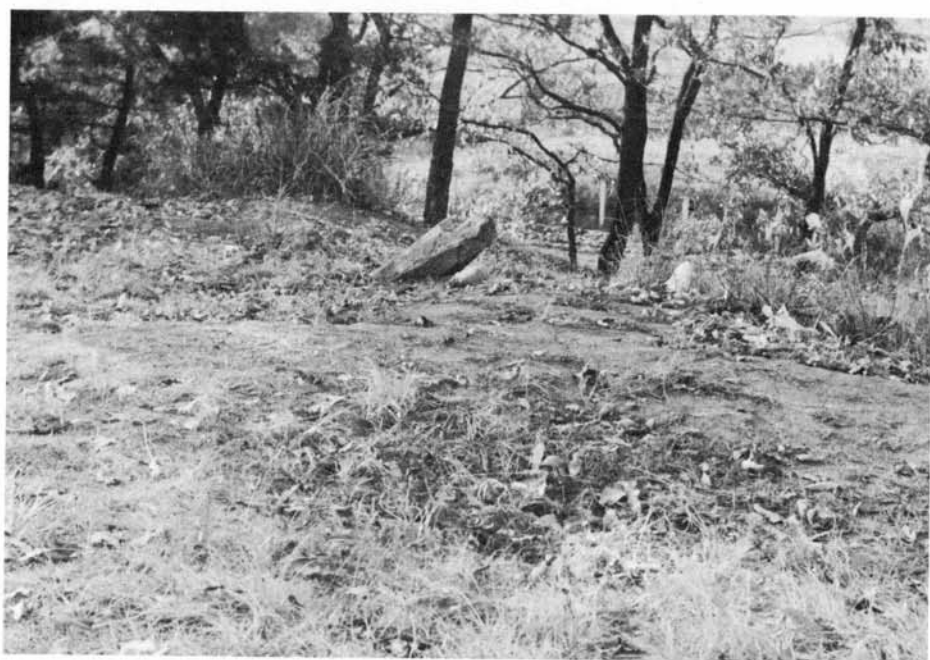
고 그 위는 높게 成土한 것이라고 느껴지며 露出된 蓋石의 位置로 보아서는 封土 속의 遺構는 多槨式일 가능성이 많다. 두 古墳 모두 주위는 原形을 유지하고 있다고 생각되지만 封土 頂上部는 많이 깎여져 毀損되었다고 생각된다.

고분 1 정상

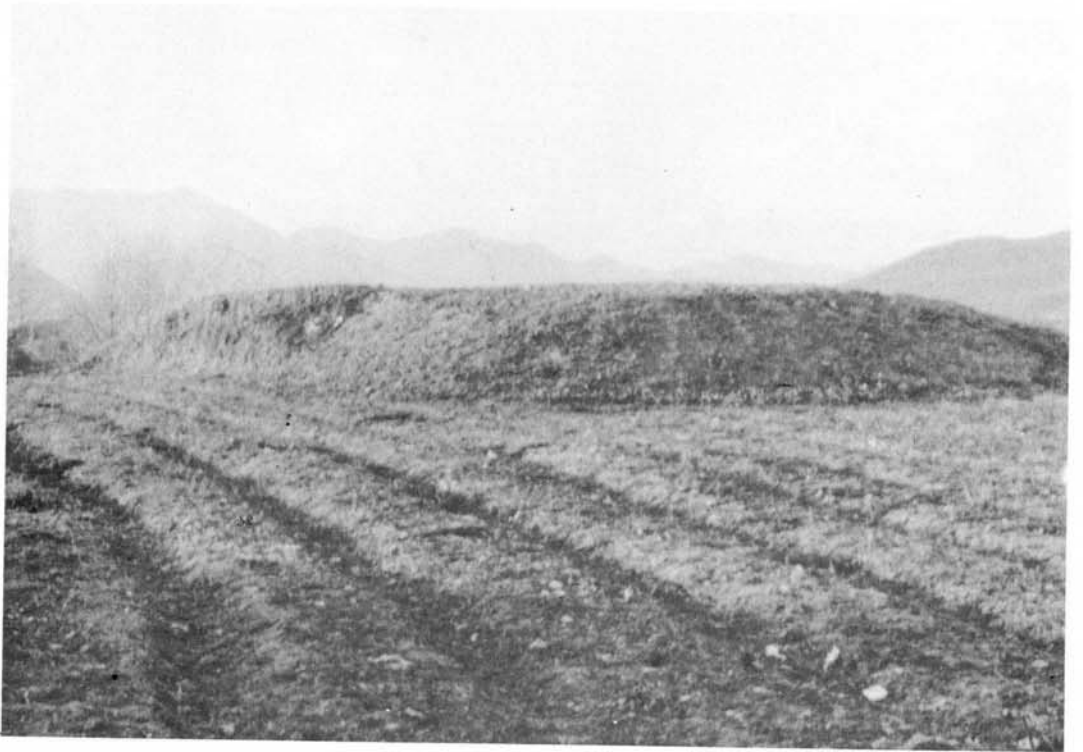
損되었기 때문에 現在와 같은 규모를 가졌다고 느껴진다. 이 古墳도 이미 盜掘된 것으로 地下에 遺構가 殘存하고 있는지도 알 수 없을 程度로 破壞가 甚하다.

고분 2 전경

遺構의 殘存有無부터 確認한 後에 그 保存與否를 論하는 것이 좋을 것으로 생각되며, 調査費는 2,000만원 정도 必要할 것이다.

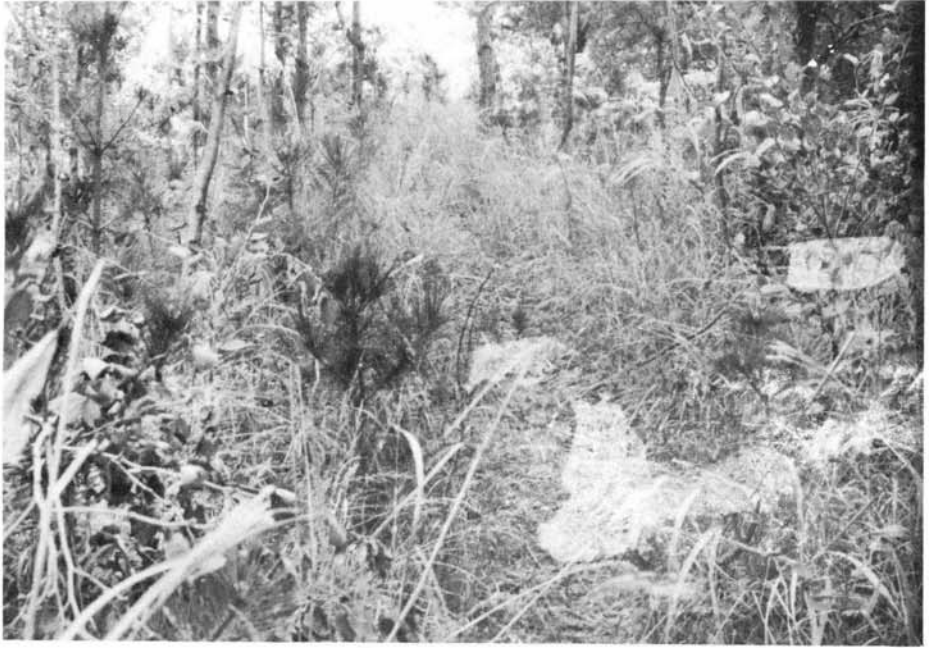
固城邑에서 西쪽으로 佛岩川을 사이에 두고 南北으로 長橢圓形을 이루는 佛岩山이 있는데 城址가 그 9分線上에 있다. 현재 城址에는 雜木이 우겨져 있고 南쪽에는 共同墓地처럼 民墓가 띄엄띄엄 들어서 있다. 城壁은 서쪽편에 비교적 잘 남아 있고 동쪽편과 북쪽은 耕作地 開墾과 水源池 擴張工事로 大部分 毀損되고 그 흔적만 남아있다. 城은 内外夾築手法으로 築造되었는데 良好하게 남아있는 南쪽의 경우 內壁의 城高가 1.5m 정도이며, 幅이 4~5m 에 이르는데 마치 內壕를 두른

내부전경 1

部分的으로 發掘 調査(經費 약 4,000만원)하여 그 性格을 確認한 後에 整理 補修하였으면 좋겠고, 固城郡에서 施行하는 水源池 擴張事業도 城壁쪽으로 行하지 않았으면 싶다.

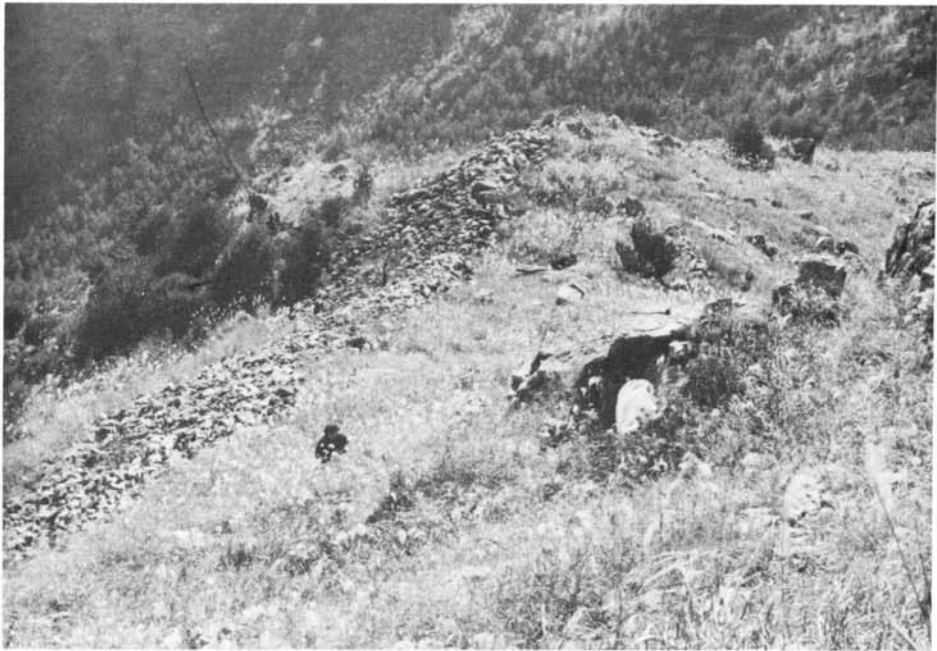
現 固城郡內에서는 가장 높은 巨流山의 西斜面을 利用하여 固城邑을 向해 頂上 部位에서 시작해 8分稜線에 이르기까지 蛇形으로 築造한 石城이다. 石築은 대부분 무너졌고, 北쪽의 일부 남아있는 곳은 內托과 內外夾築法을 地形에 따라 併用하였는데 內外 表面의 城壁은 사람 머리보다 약간 크게 長方形으로 治石하여 整然하게 쌓아 올렸고 積心은 自然 塊石을 使用하였다. 그러나 原狀을 가진 곳은 5m 도 안되며 높이는 2m 정도였고 나머지는 완전히 무너져 내린 狀態였는데 둘레는 약1.5 km정도였다. 城의 構造는 破損이 심해서 確認할 수 없었으나 西쪽 계곡에 城門을 갖고 北쪽 稜線과 西쪽 城內에 建物 5~6棟을 配置한 듯 싶었다. 現在 北쪽 稜線의 建物址는 헬機場으로 使用되고 있는데 時代未詳의 平瓦片이 흩어져 있었다. 이 城이 주로 巨流山의 西斜面을 利用한 점으로 미루어 보아서는 南쪽의 巨濟灣과 北

남쪽 성벽 흔적 1

破損이 甚해서 復原이 不可能하나 調査(推定所要豫算5,000만원)를 必要로 한다면 建物址와 門址정도이며 時期的으로는 高麗以後의 城이 아닌가 싶다.

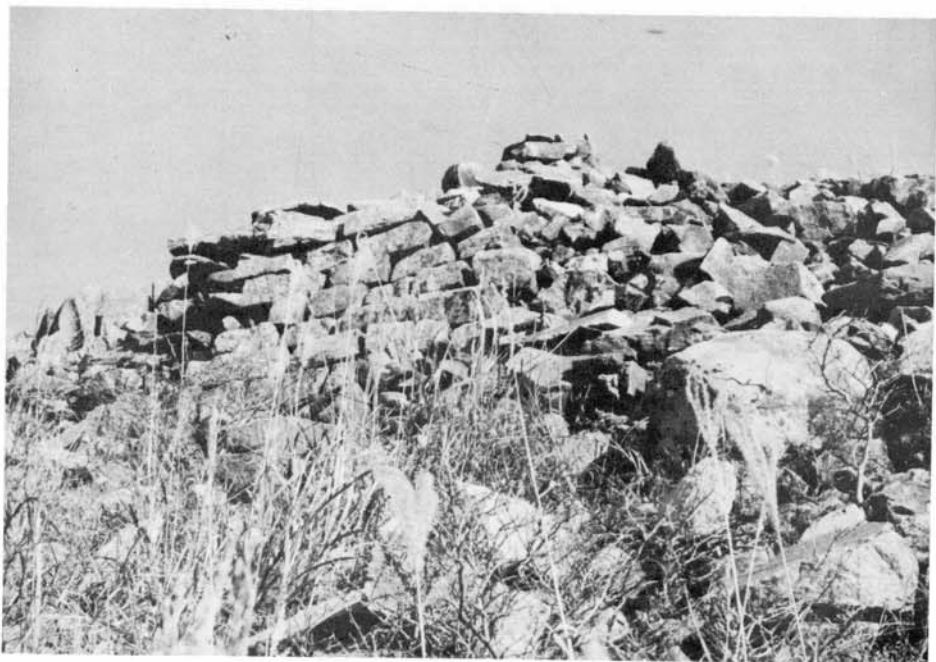
정상부의 성벽 근경

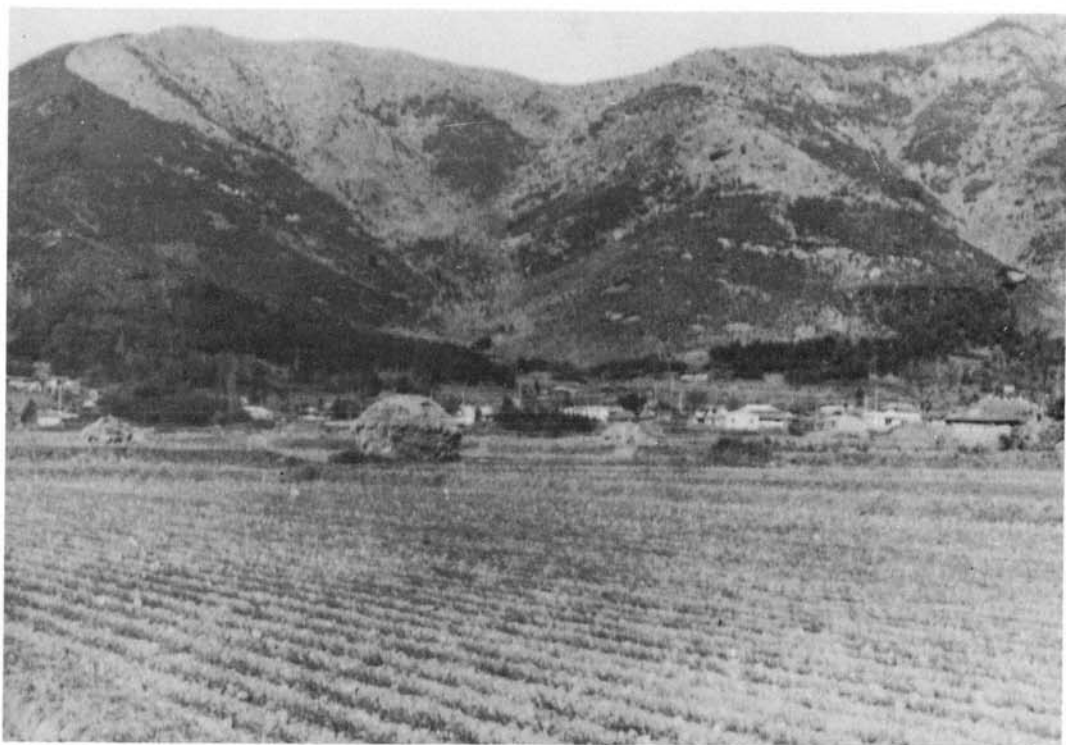
地名에서 나타나는 바와 같이 石芝里 一帶는 青銅器時代의 支石墓가 많이 分布되어 있다. 王陵이 묻혀있다는 논 主人의 이야기에 따르면 過去 이곳이 밭이었는데, 몇년 前에 논으로 轉換하기 위해 客土作業을 하던중 箱形石棺墓의 蓋石이 줄지어 나타나 4~5基가 있었고 그 중에는 瓦片, 土器片도 出土되었다고 한다. 그리고 주위 논둑에 큰 바위가(支石墓上石) 있었는데 일부러 깨어서 논둑 쌓는데 使用하였다고 하며 100m 北쪽에 아직도 碁盤式 支石墓 1基가 있었다. 이와 같은 사실을 미루어 보아 이 一帶의 논가운데는 先史時代의 石棺墓 또는 支石墓가 分布하였던 곳으로 伽倻王陵과는 無關함을 알 수 있다. 이 一帶의 支石墓를 石芝里 支石墓라 하여 慶南地方文化財 記念物 38號로 指定되어 있다.

유구 매장지점

伽倻와는 無關하지만 機會가 주어진다면 精密調査(推定所要豫算 1,000만원)를 實施하여 遺構의 性格을 밝혀둘 必要性이 있다고 생각됨.
